Regenerace panelového domu v pražské ulici Lupáčova na Žižkově

Renovation of Prefab Concrete Panel House at Lupáčova street, Prague – Žižkov

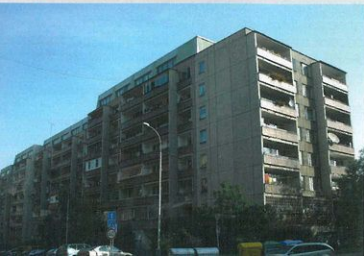
▼ Panelový dům v ulici Lupáčova před regenerací

Panelový dům působil svým měřítkem a architektonickým výrazem v prostředí Žižkova nepatřičně. Terénní konfigurace spolu s koncovou polohou domu umocňovala jeho pohledovou exponovanost – z nejbližšího okolí bylo patrné, že stavba ční vysoko nad okolní domy a nerespektuje jejich charakter, měřítko a proporce. Spolu s použitou technologií výstavby celkový dům působil velmi monstrózně až brutálně. Průčelí do ulice Lupáčova tvořily výrazné pásy lodžii, které působily chaoticky, dům byl nečitelný, neuchopitelný.

Stavba byla ve velmi špatném, v některých částech dokonce v havarijním stavu – jak po stavební, tak po statické, technické, hygienické stránce a především po stránce požární bezpečnosti. To byl také základní důvod pro celkovou regeneraci domu.

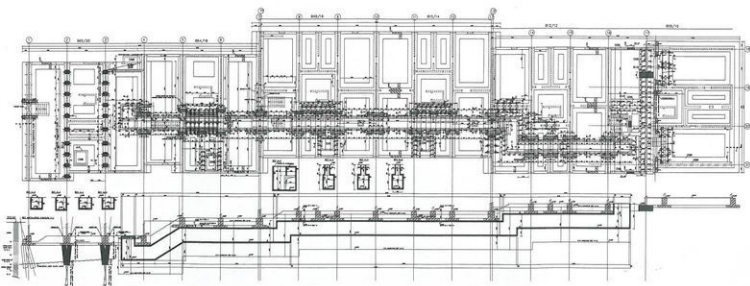
▲ Návrh podzemního technologického kanálu

Zakomponování celé služebny do prostor stávajícího domu se následně ukázalo jako jeden z nesložitéjších úkolů na celé stavbě. Aby bylo možné služebnu vybavit kompletní technologií (VZT, chlazení atd.), bylo třeba v základovém prostoru stávajícího domu (v celé jeho délce, tj. cca 80 m) zrealizovat tzv. technologický kanál (o rozměrech šířky 1,9 m a výšky 2,4 m). Tento kanál protíná všechny příčné základové konstrukce, a bylo tedy nezbytné provést jejich výrazné úpravy – převážně se jednalo o podchyacení pilotami. Základové podlaží domu je nesourodé, v mnoha částech se nachází ktemencové souvrství. Zemní práce byly velice složité také proto, že dům byl po celou dobu výstavby plně obydlen.

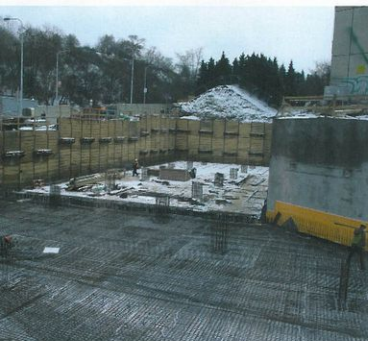
▲ Pažení jámy při výstavbě garáží

První stavbou, jejíž výstavba zahájila celkovou regeneraci území, byly podzemní garáže. Nejprve bylo nutné vyhloubit stavební jámu, která byla zajištěna cca ze dvou třetin kotvenou záporovou stěnou a podél stávající stavby (cca jedna třetina obvodu stavební jámy) kotvenou pilotovou stěnou.

Do vrtu o \varnothing 600 mm byly kladeny ocelové profily IPE 270 a IPE 360. Po osazení ocelového profilu byla pata vrtu do úrovně budoucího výkopu vyplněna betonem C 8/10. Zbývající část vrtu (do 1. úrovně kotev) vyplnila stabilizace (80 kg cementu/1 m³ směsí). Rozteč zápor je cca 2,0 m. Záporová stěna byla po výšce kotvena v jedné až dvou úrovních dočasnými dvěma, třemi a čtyřmi pramencovými kotelmi. Hlavy kotev byly opřeny ocelovou převážkou 2 x U240 a 2 x U300. V rámci následného odtěžení stavební jámy se mezi záporny vkládaly dřevěné pažiny tloušťky 80 mm. Prostor mezi pažinami a zeminou vyplnila stabilizovaná zemina (80 kg cementu/1 m³).

Kotvenou pilotovou stěnu tvořily piloty průměru 600 mm, provedené z úrovně předvýkopu. Rozteč pilot činí cca 1,2 m. Pilotová stěna byla po výšce kotvena v jedné až dvou úrovních pomocí dočasných čtyř pramencových kotev. S postupem zemních prací byl na pilotovou stěnu nanášen stříkaný beton tloušťky 100–150 mm vyztužený ocelovou svařovací sítí 2 x \varnothing 5/100/100 mm. Stříkaný beton byl vyhlazen po uložení hydroizolace.

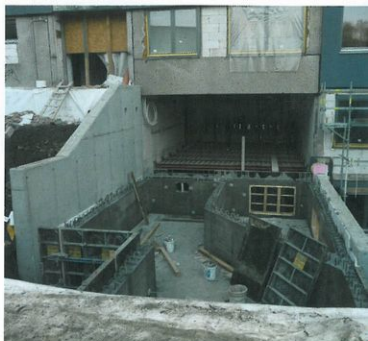
▲ Realizace podzemního technologického kanálu

V další etapě revitalizace již byly zahájeny práce jak na lodžích a nástavbách, tak na realizaci služebny Městské policie. Problematické bylo především geologické souvrství pod domem a potřeba realizovat několik desítek mikropilotových zápor pro samotnou realizaci technologického kanálu v prostoru základové konstrukce domu. Z důvodu skladby podloží pod domem z křemencového souvrství se realizace samotného kanálu prodloužila o několik měsíců.

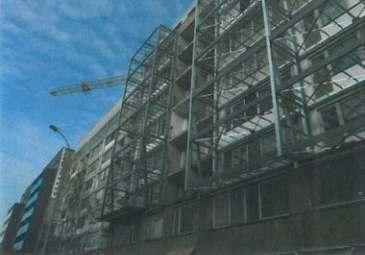
▲ Regenerace ložží

Další výzvou pro projektový tým se stalo nahrazení nevyhovujících (jak po stránce konstrukční, tak po stránce užitné) železobetonových lodžii. Vzhledem k mělkosti stávajících lodžii návrh počítal s hlubšími lodžiami, které by obyvatelům domu umožňovaly větší prostorový komfort. Jako nejvhodnější konstrukční varianta se jevila opláštěná ocelová konstrukce, a to především z důvodu minimalizace zatížení jak základových, tak nadzemních konstrukcí. Bylo tedy nutné nejprve sejmut železobetonové lodžie, naprovozené s nosnou konstrukcí domu, což znamenalo každý demontovaný panel nejprve připevnit k jeřábu, aby nemohlo dojít k jeho uvolnění a pádu, a následně jej odřezat od konstrukce fasády. Celkem se tímto způsobem na celém domě demontovalo cca osmdesát lodžii.

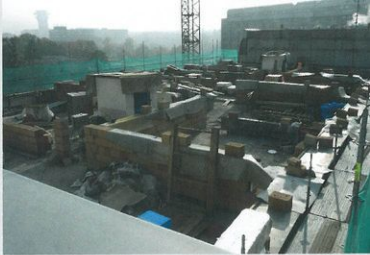
▲ Realizace nástaveb

Nástavby jsou železobetonové, v kombinaci s keramickým zděvem. Toto materiálové řešení stále ještě nevyžadovalo statické podchytení domu, což byl jeden z požadavků investora. Z tohoto faktu vyplývalo celkové materiálové řešení vnitřních dispozic, kde je převážná většina příček řešena jako sádkartonové konstrukce.
